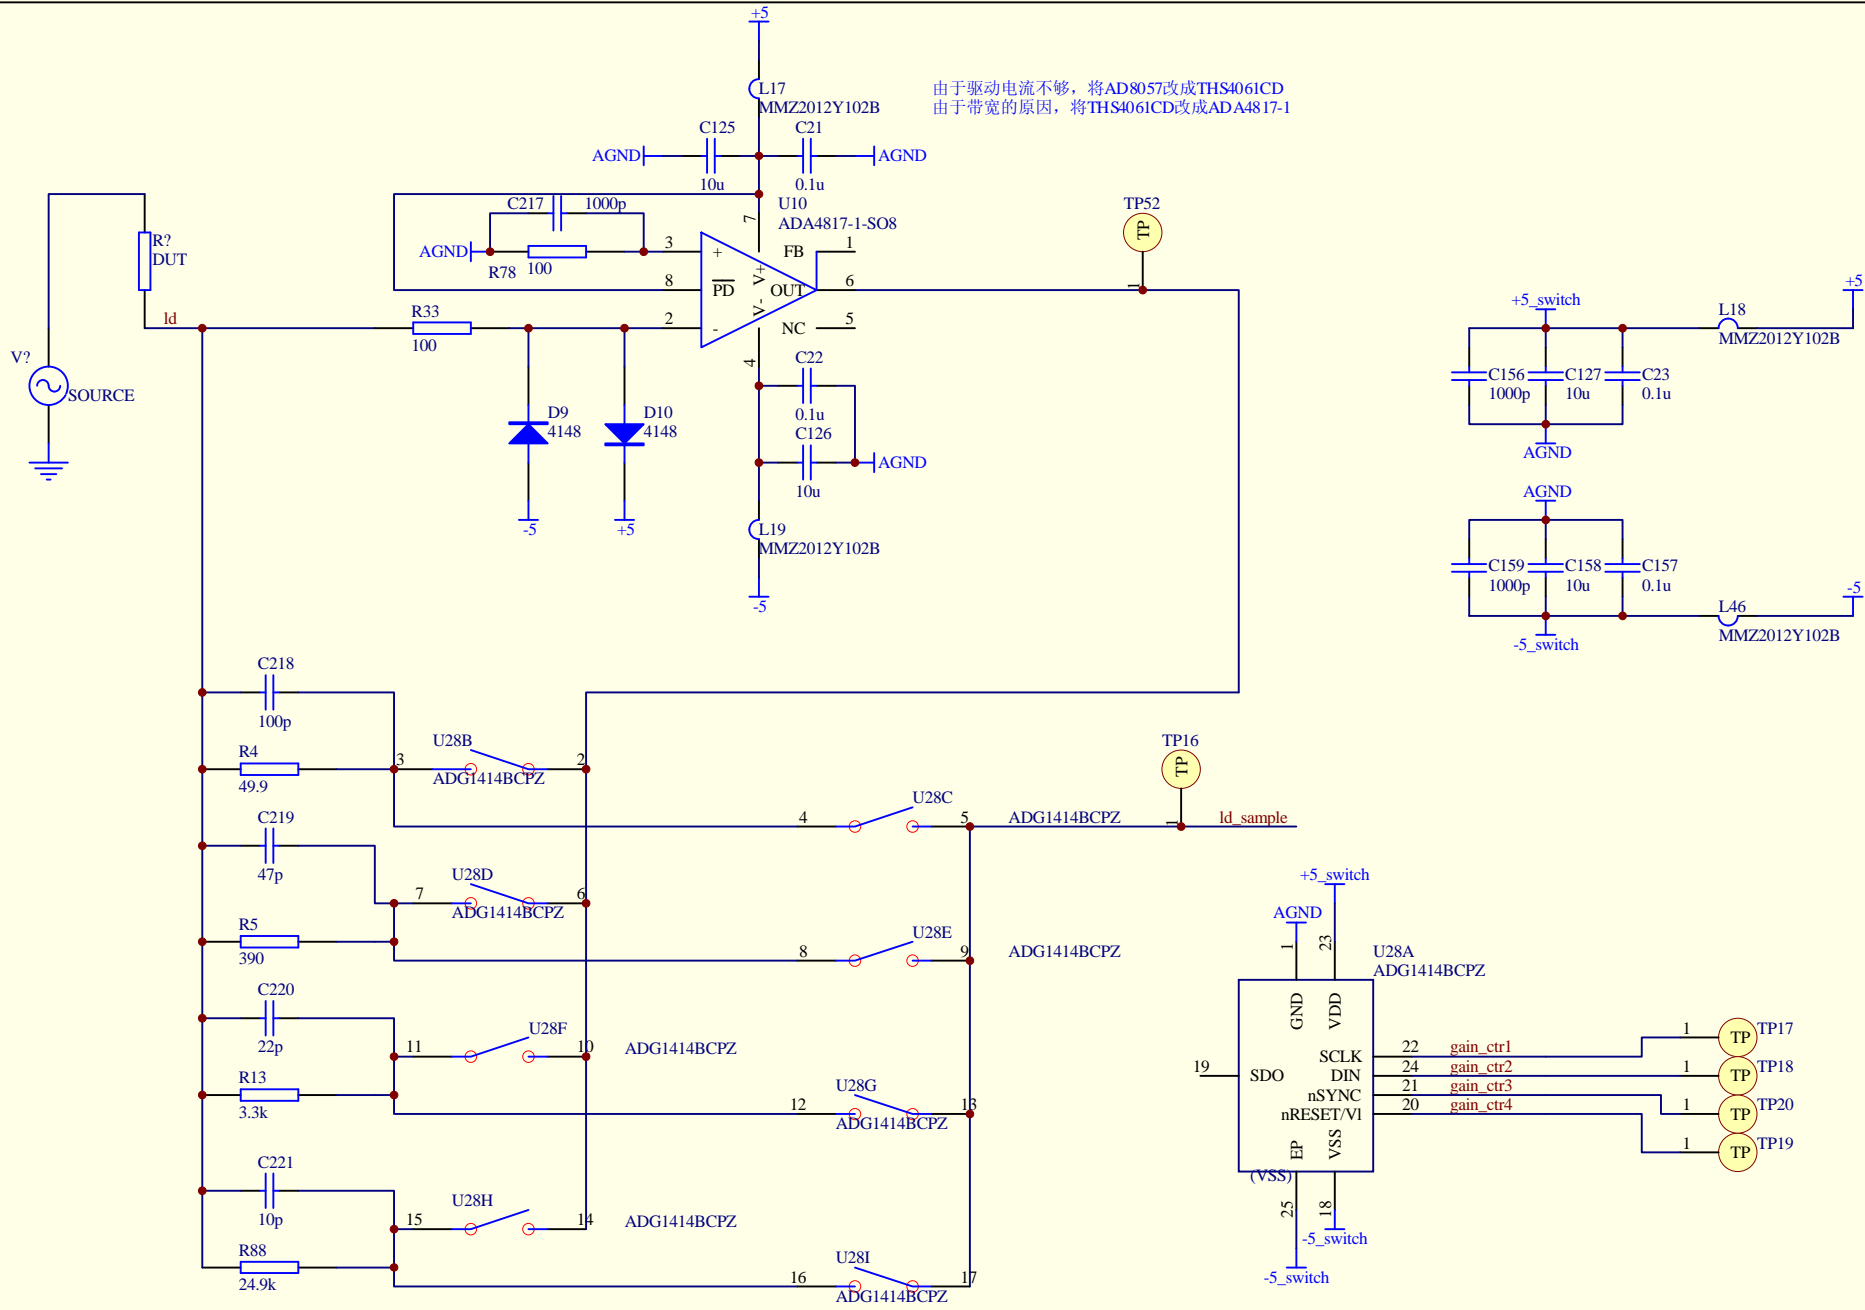
由于驱动电流不够，将AD8057改成THS4061CD  
由于带宽的原因，将THS4061CD改成ADA4817-1
